Generelt problem med

vindspærreplader

HIMMERLAND
BOLIGFORENING

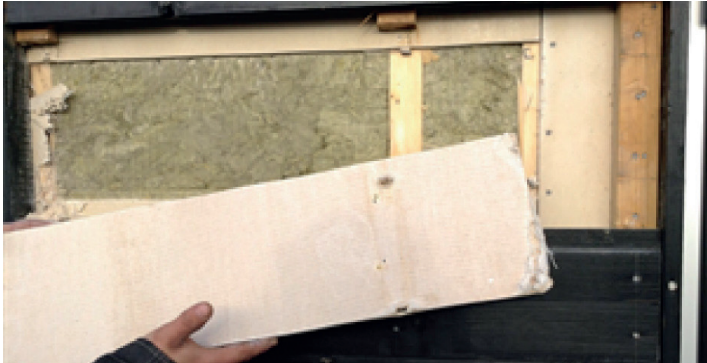
Afmontering af vindspærreplade

For de to afdelinger gælder det, at pladerne er anvendt bag trækonstruktionen på facaderne. For at vurdere skaden i konstruktionen har vi haft skilt facaden af for inspektion. Ved denne inspektion var der ikke tegn på fugt eller skader i konstruktionen. Vi kunne ikke konstatere, at de plader, som var indbygget, havde opsugt fugt.

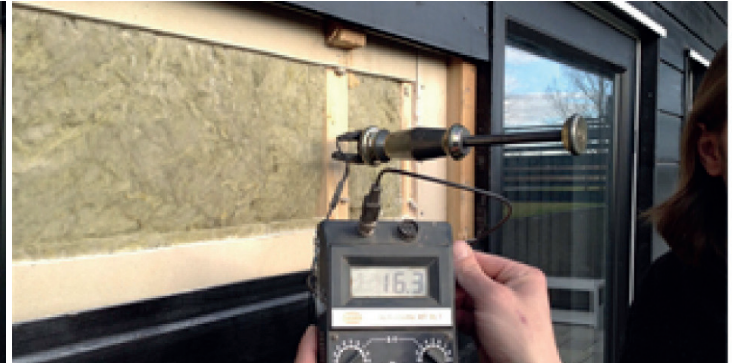
Måling af fugt bag vindspærreplade
